# Tavuk iftlięi Termal Analiz-Raporlama

| <b>İř emrini veren</b> | Hüseyin NAMDAR<br>Bulanık Köyü Asma Mah.<br>Keçidere Mevkii<br>Mudurnu/BOLU | Ölçüm yeri:<br>Hüseyin NAMDAR<br>Bulanık Köyü Asma Mah. Keçidere<br>Mevkii<br>Mudurnu/BOLU<br>Ölçme tarihi: 16.10.2017 |
| <b>Görev</b> | Termal Raporlama | |

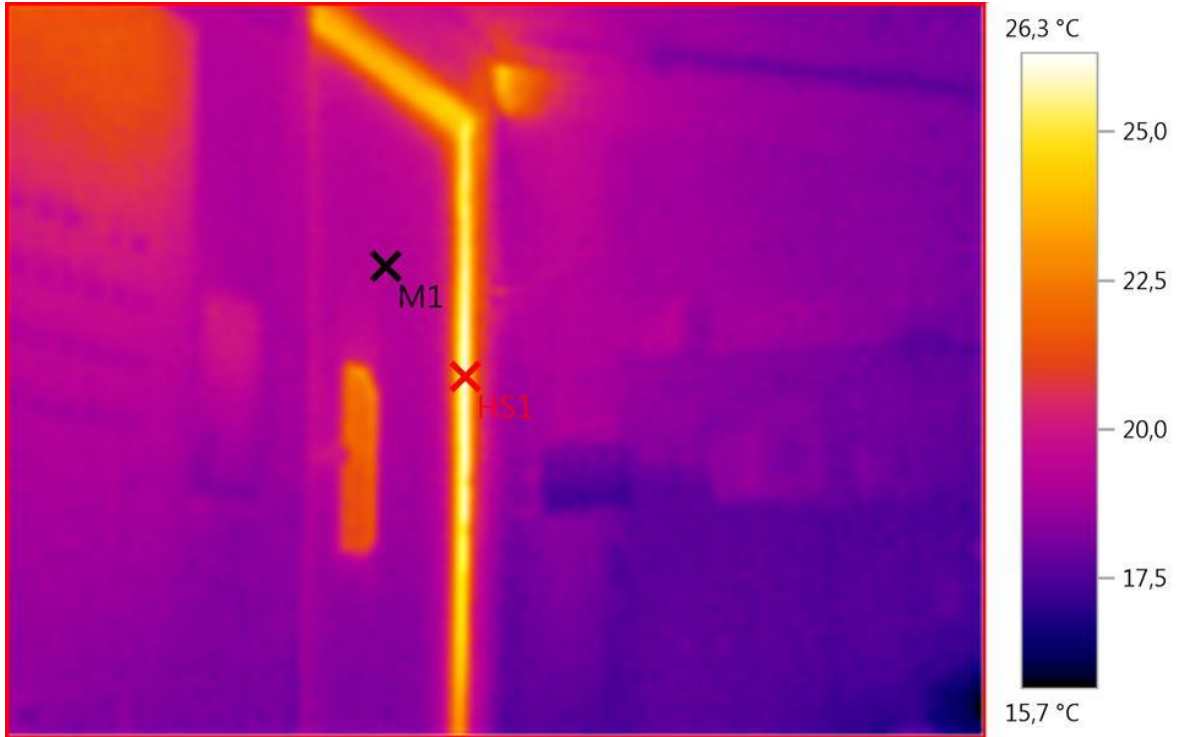
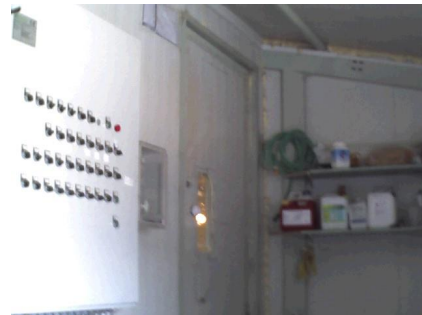
Dosya: IV\_00849.BMT

| Ölçüm nesneleri | Sıcaklık [°C] | Emisiv. | Yans. sic. [°C] | Notlar |
|---|---|---|---|---|
| Ölçme noktası 1 | 19,3 | 0,93 | 21,0 | - |
| En sıcak nokta 1 | 26,3 | 0,93 | 21,0 | - |

Kümes girişindeki kapıda izolasyon hataları tespit edilmiştir. kapı yüzeyi ile fitil yetersiz olan bölge arasında 7 santigrat derecelik ısı garkı vardır.

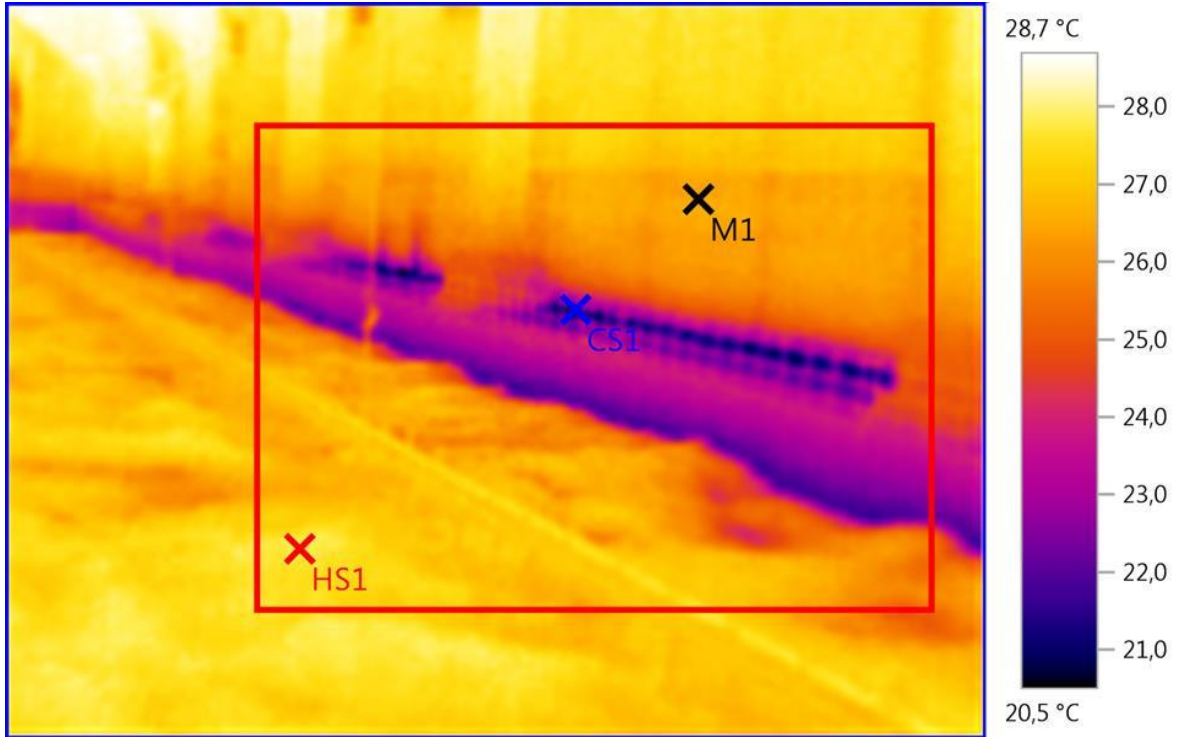
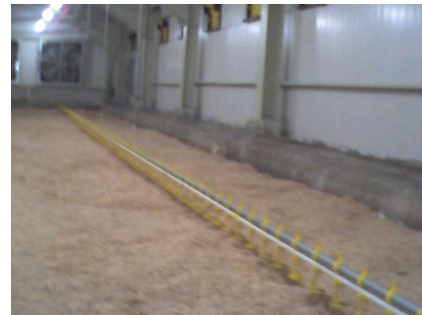
Dosya: IV\_00869.BMT

| Ölçüm nesneleri | Sıcaklık [°C] | Emisiv. | Yans. sic. [°C] | Notlar |
|---|---|---|---|---|
| Ölçme noktası 1 | 26,5 | 0,93 | 21,0 | panel duvar sıcaklığı |
| En soğuk nokta 1 | 20,5 | 0,93 | 21,0 | panel duvar arası birleşim olan beton bölge en soğuk nokta ve ısı kaybının temel nedeni |
| En sıcak nokta 1 | 27,9 | 0,93 | 21,0 | taban sıcaklığı |

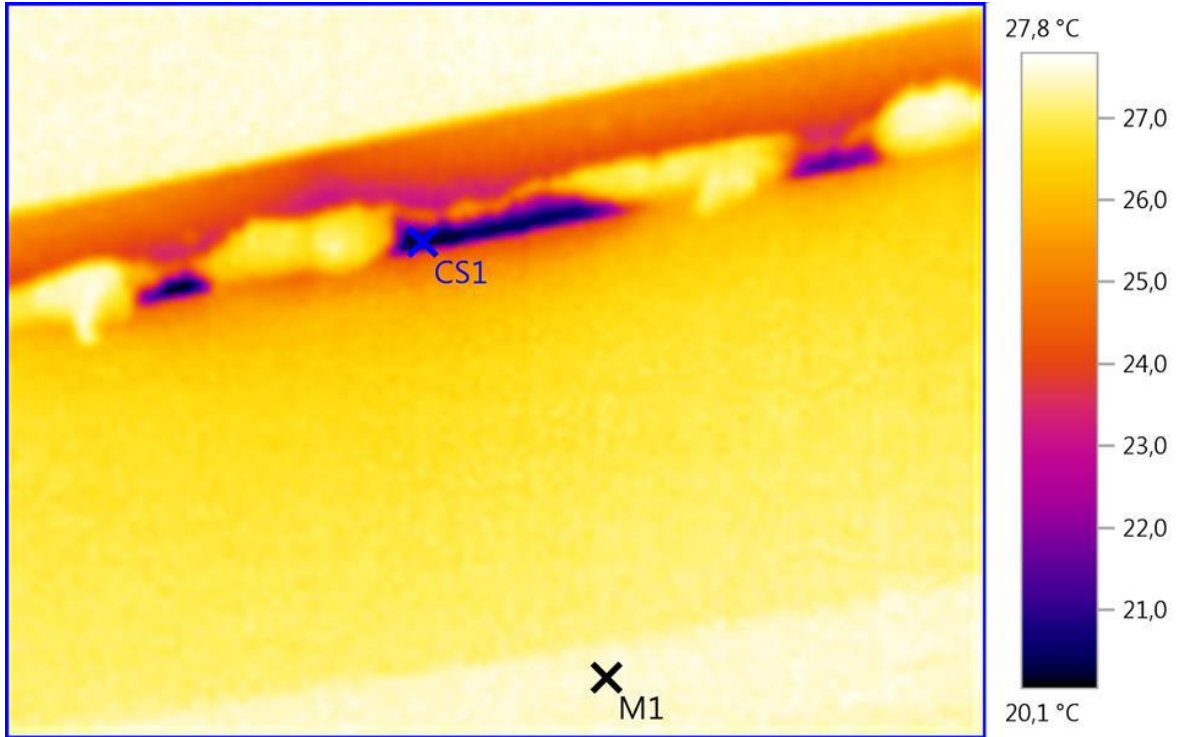
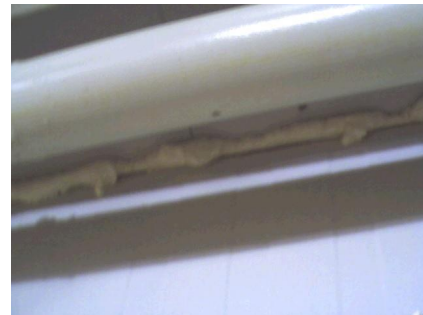
**Dosya:** IV\_00879.BMT

| Ölçüm nesneleri | Sıcaklık [°C] | Emisiv. | Yans. sic. [°C] | Notlar |
|---|---|---|---|---|
| Ölçme noktası 1 | 27,5 | 0,93 | 21,0 | panel üzerindeki sıcaklık |
| En soğuk nokta 1 | 20,1 | 0,93 | 21,0 | çatı birleşim noktalarındaki izolasyon yetersizliği |

7 santigrat ısı farkı

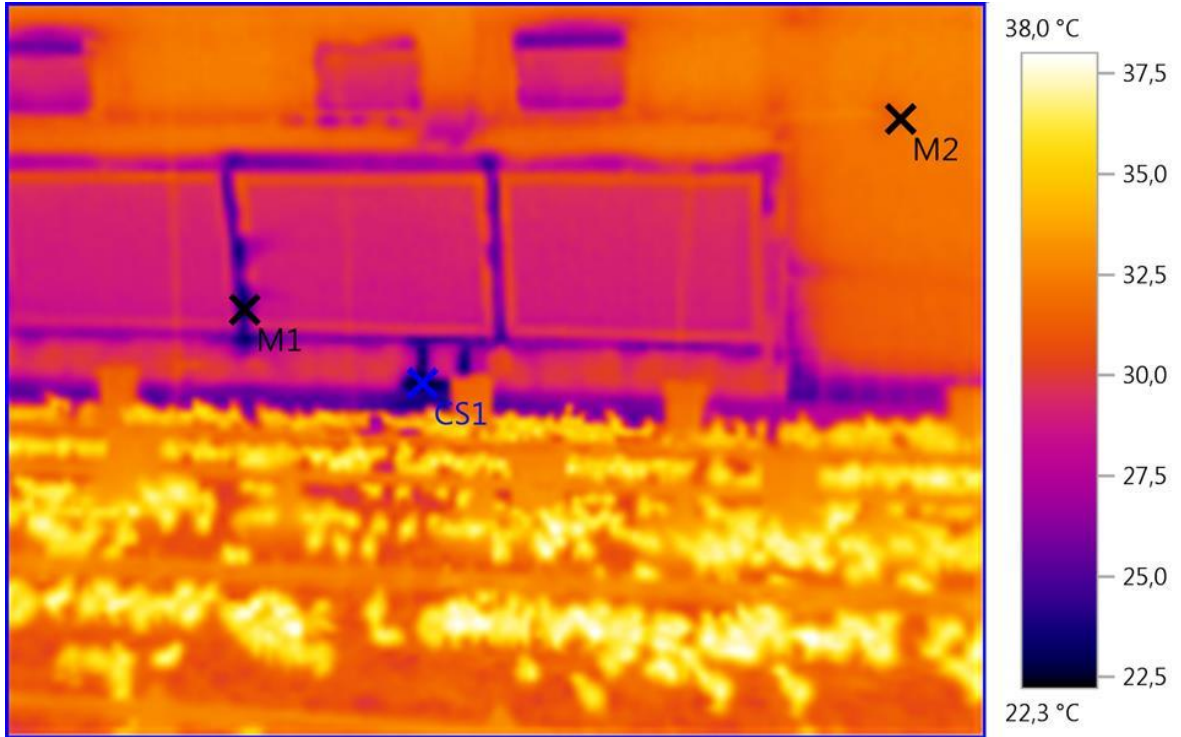
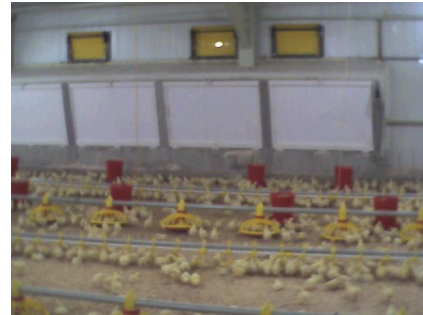
Dosya: IV\_00897.BMT

| Ölçüm nesneleri | Sıcaklık [°C] | Emisiv. | Yans. sic. [°C] | Notlar |
|---|---|---|---|---|
| Ölçme noktası 1 | 23,3 | 0,93 | 21,0 | pimapen çevresinde izolasyon ekliktiğinden kaynaklı ısı kaybı |
| Ölçme noktası 2 | 31,8 | 0,93 | 21,0 | panel sıcaklığı |

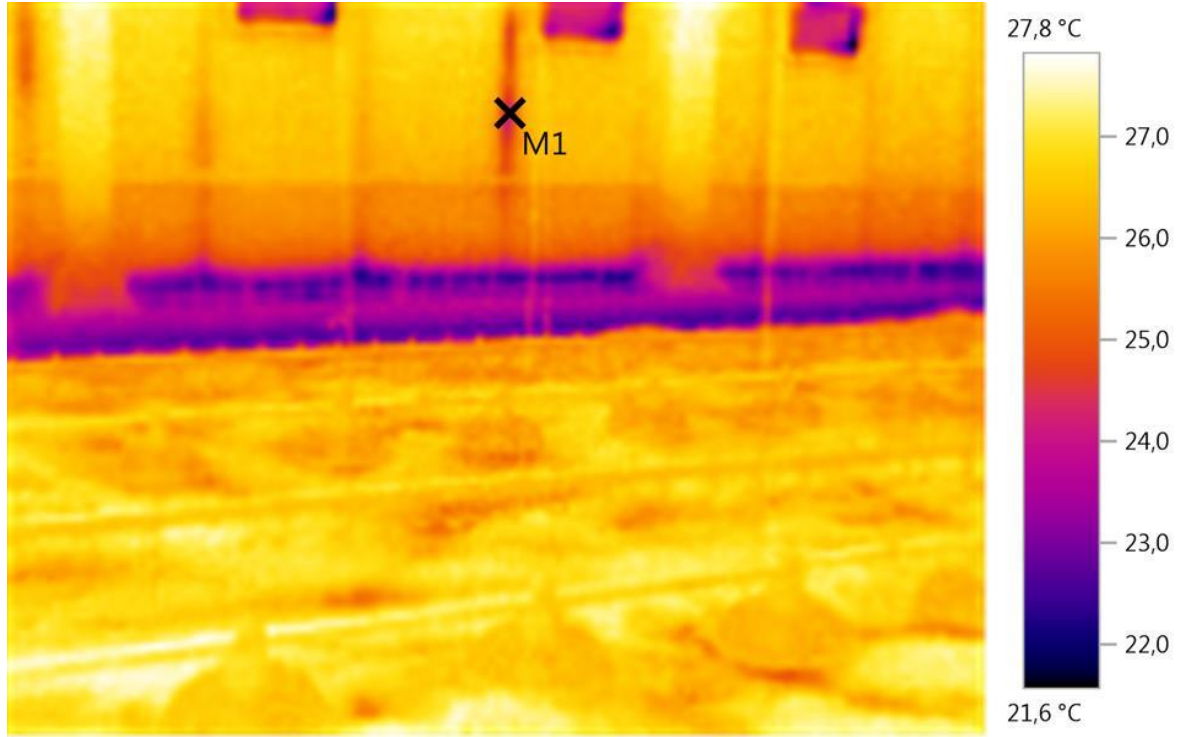
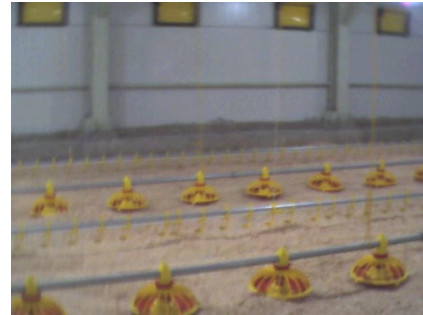
Dosya: IV\_00910.BMT

| Ölçüm nesneleri | Sıcaklık [°C] | Emisiv. | Yans. sic. [°C] | Notlar |
|---|---|---|---|---|
| Ölçme noktası 1 | 24,3 | 0,93 | 21,0 | kümes güney ucundaki soldan üçüncü klappenin yanındaki panelde kaçak gözlemlenmiştir. |

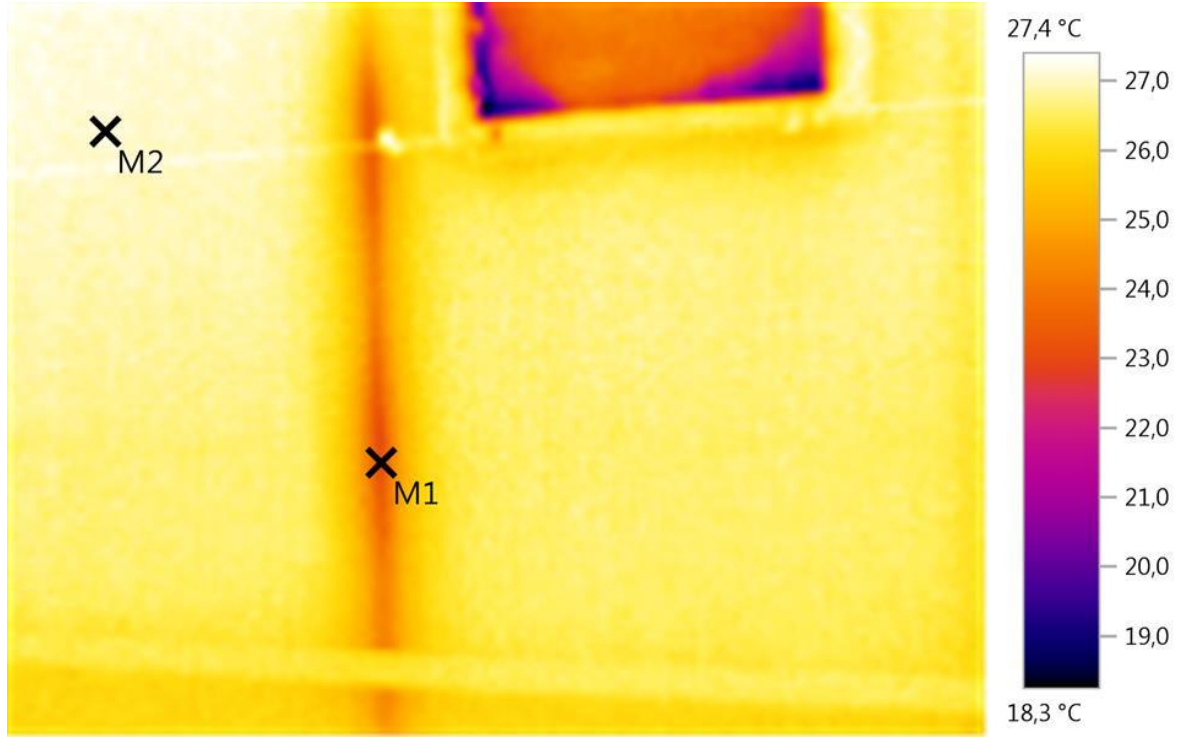
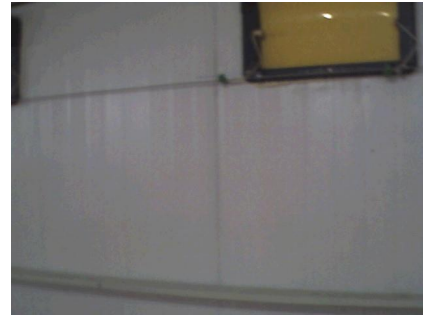
**Dosya:** IV\_00915.BMT

| Ölçüm nesneleri | Sıcaklık [°C] | Emisiv. | Yans. sic. [°C] | Notlar |
|---|---|---|---|---|
| Ölçme noktası 1 | 23,1 | 0,93 | 21,0 | - |
| Ölçme noktası 2 | 27,1 | 0,93 | 21,0 | - |

soldan üçüncü klapenin yanındaki panel arasındaki ısı kaçağı

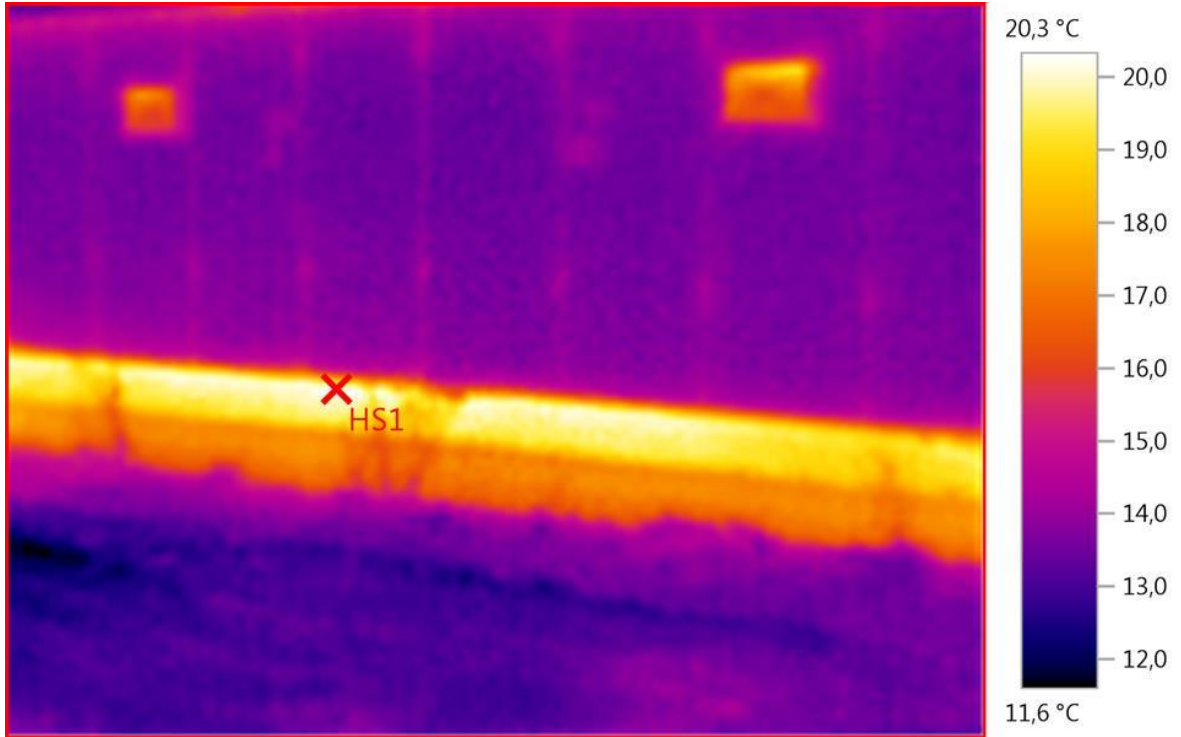
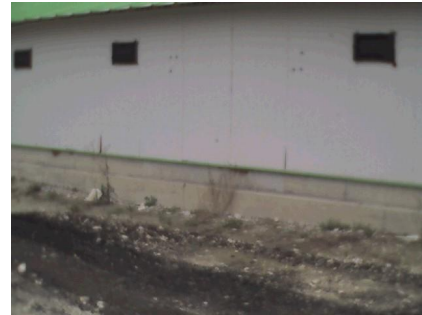
**Dosya:** IV\_00928.BMT

| Ölçüm nesneleri | Sıcaklık [°C] | Emisiv. | Yans. sic. [°C] | Notlar |
|---|---|---|---|---|
| En sıcak nokta 1 | 20,3 | 0,93 | 21,0 | Isı kayıp bölgesi taban betondan kaynaklanmaktadır. |

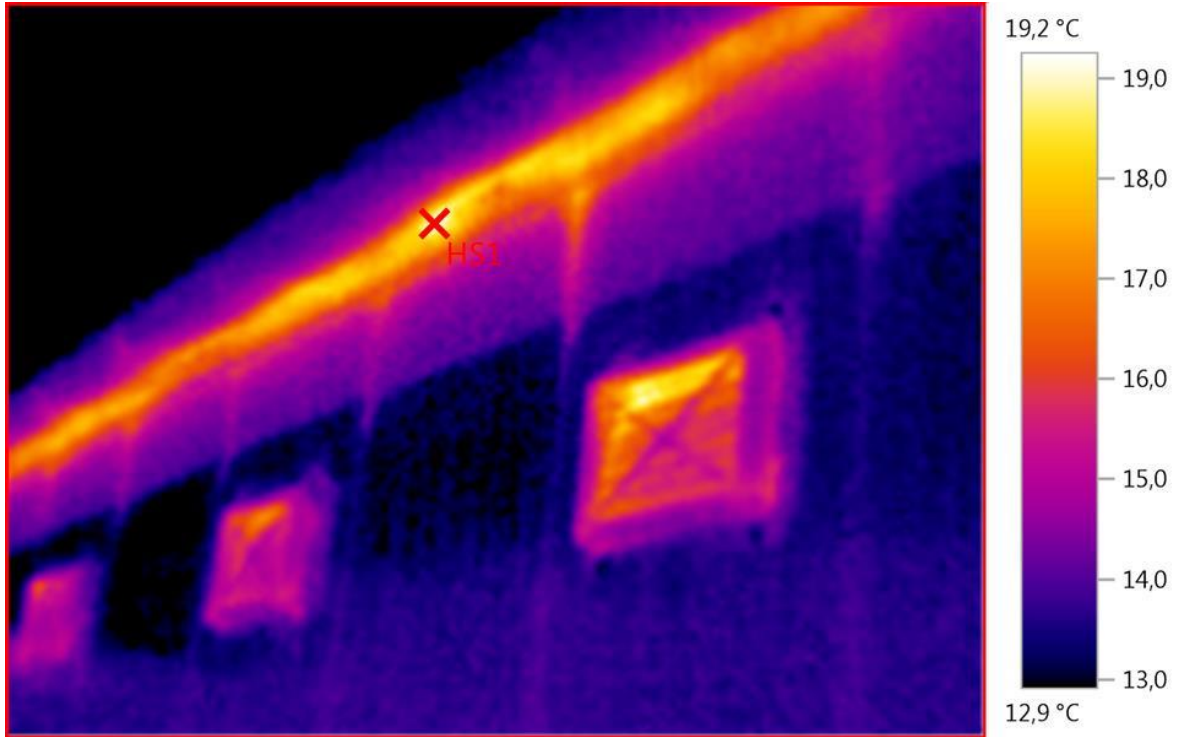
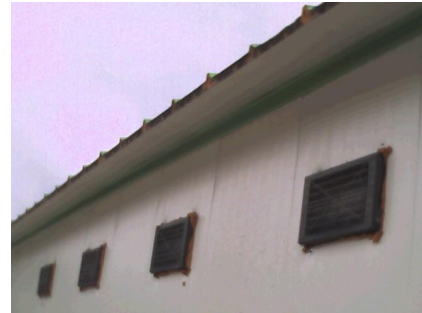
Dosya: IV\_00943.BMT

| Ölçüm nesneleri | Sıcaklık [°C] | Emisiv. | Yans. sic. [°C] | Notlar |
|---|---|---|---|---|
| En sıcak nokta 1 | 19,2 | 0,93 | 21,0 | çatı panel birleşim noktalarında ciddi ısı kaçakları mevcuttur. |

Dış ortam sıcaklığı 7 santigrat derece  
İç ortam sıcaklığı 32 santigrat derece  
İç ortam ve dış ortam ısı farkı 25 santigrat derece  
çatı panel birleşim noktalarından ısı kaçağı 19,2 santigrat derece

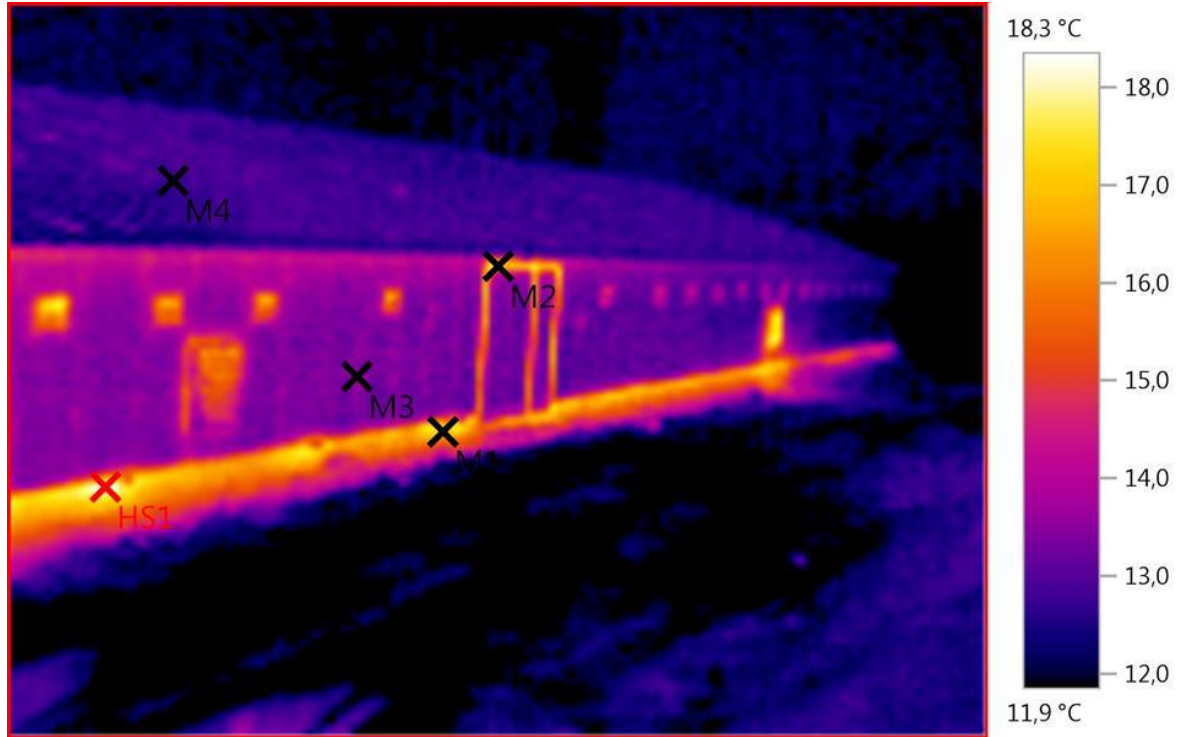
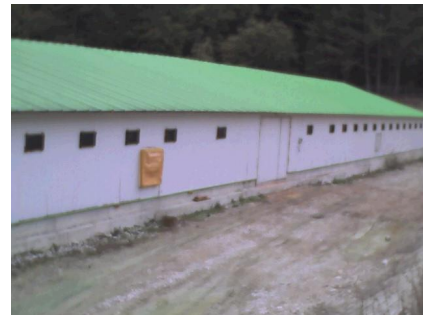
Dosya: IV\_00951.BMT

| Ölçüm nesneleri | Sıcaklık [°C] | Emisiv. | Yans. sic. [°C] | Notlar |
|---|---|---|---|---|
| Ölçme noktası 1 | 17,1 | 0,93 | 21,0 | Kümes tabanındaki beton bölgeden ısı kaçağı kümesin temel sorunu |
| Ölçme noktası 2 | 17,1 | 0,93 | 21,0 | Kapı çevresindeki ısı kaçaqları |
| Ölçme noktası 3 | 13,5 | 0,93 | 21,0 | Panel üzerindeki kaçak gözlemlenmemektedir. |
| Ölçme noktası 4 | 12,9 | 0,93 | 21,0 | Çatı izolasyonu güzel olup ciddi ısı kaçağı gözlemlenmemektedir. |
| En sıcak nokta 1 | 18,3 | 0,93 | 21,0 | Kümes tabanından dış ortama ısı kaçıran bölgeler |

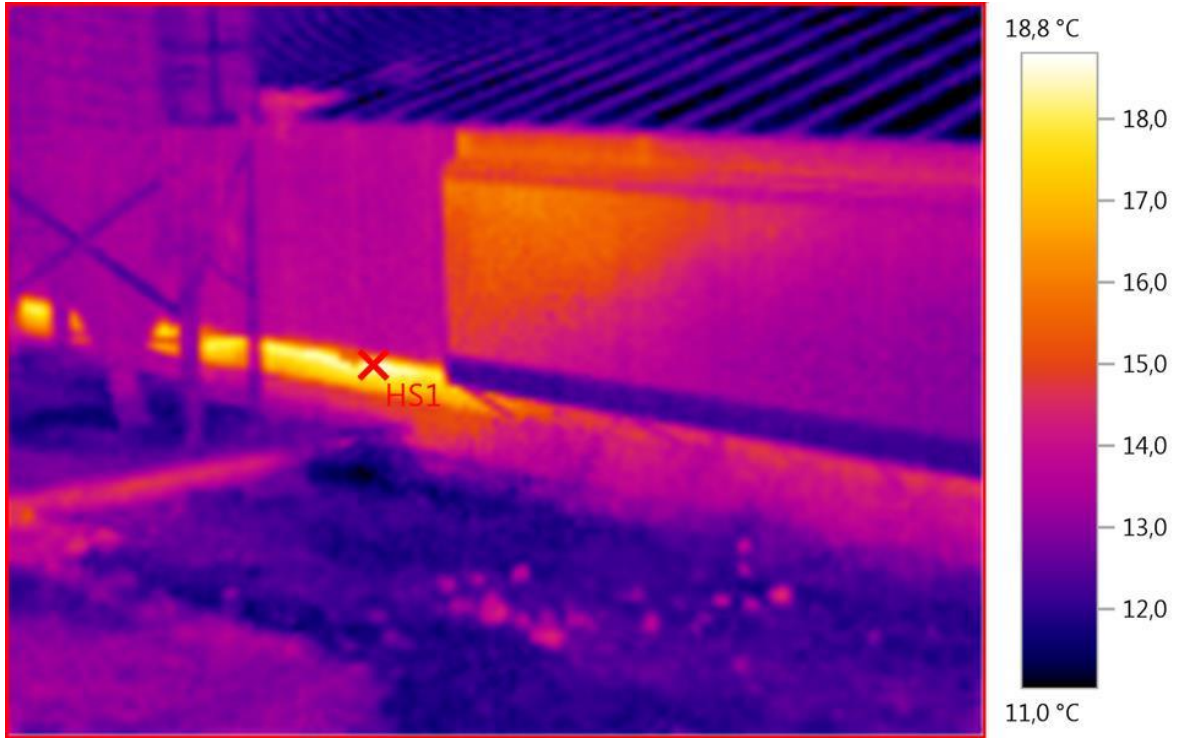
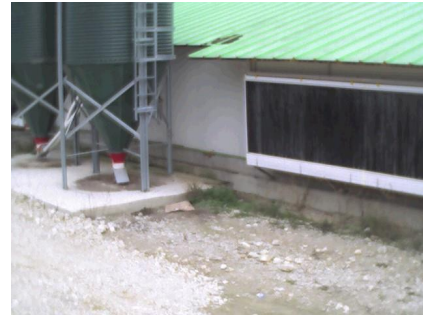
Dosya: IV\_00952.BMT

| Ölçüm nesneleri | Sıcaklık [°C] | Emisiv. | Yans. sic. [°C] | Notlar |
|---|---|---|---|---|
| En sıcak nokta 1 | 18,8 | 0,93 | 21,0 | İç ortamdaki 31 derecelik sıcaklığın 18,8 derecesi dış yüzeye yansımaktadır. |

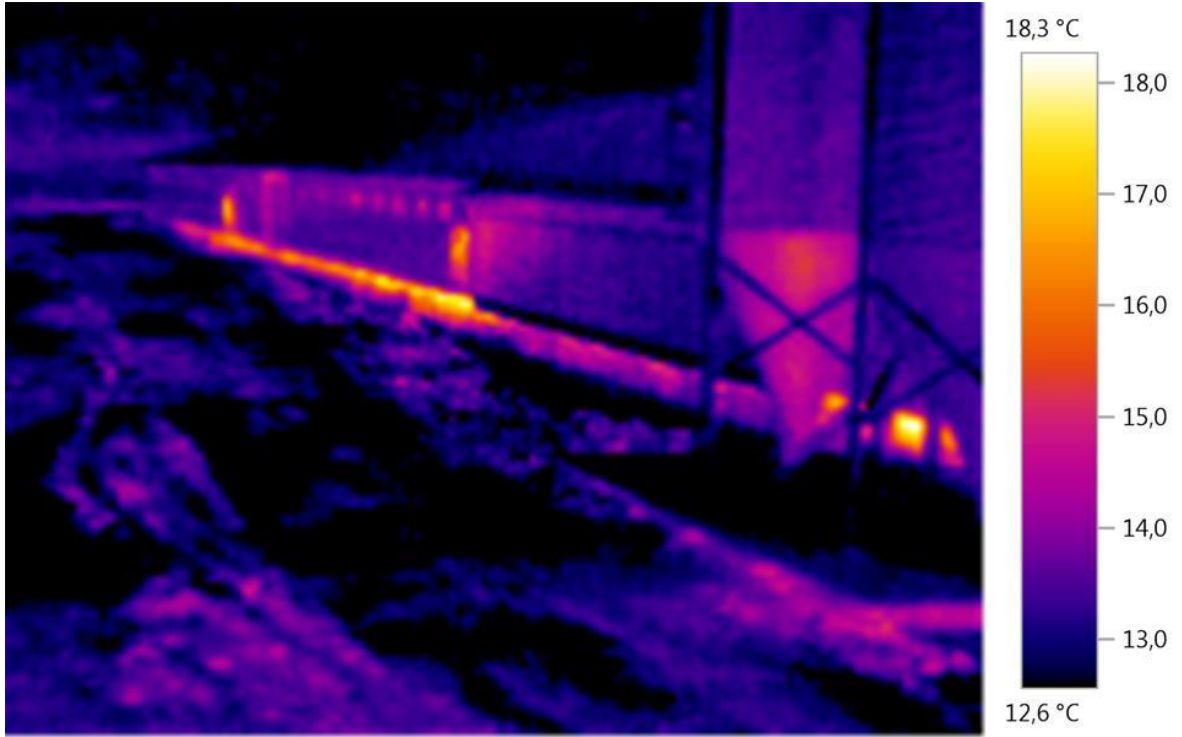
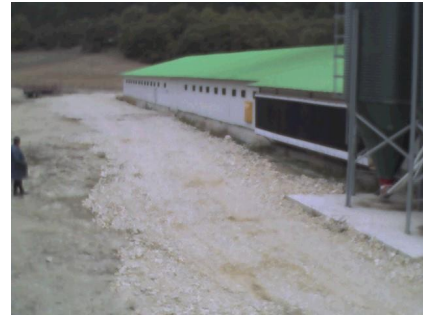
Dosya: IV\_00954.BMT

Isı kaçakları genel olarak tabandan kaynaklanmaktadır.

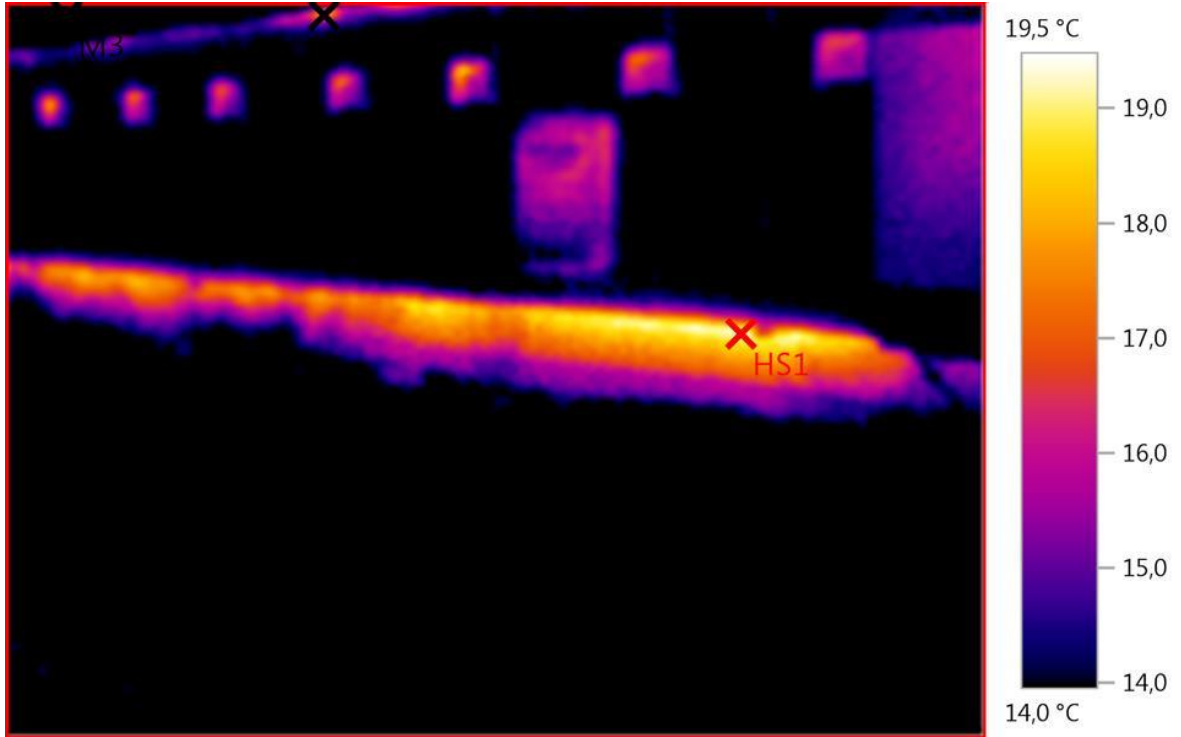
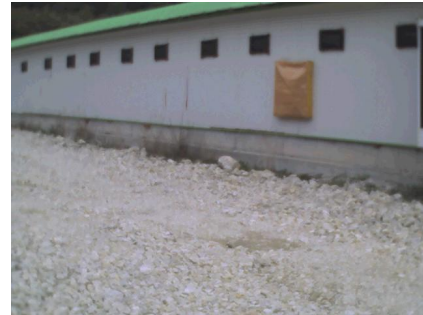
Dosya: IV\_00956.BMT

| Ölçüm nesneleri | Sıcaklık [°C] | Emisiv. | Yans. sic. [°C] | Notlar |
|---|---|---|---|---|
| Ölçme noktası 1 | 18,0 | 0,93 | 21,0 | çatı panel birleşim izolaston eksik bölge sıcaklığı |
| Ölçme noktası 2 | 13,6 | 0,93 | 21,0 | duvar panel sıcaklığı |
| Ölçme noktası 3 | 12,1 | 0,93 | 21,0 | çatı sıcaklığı |
| En sıcak nokta 1 | 19,5 | 0,93 | 21,0 | taban beton sıcaklığı |

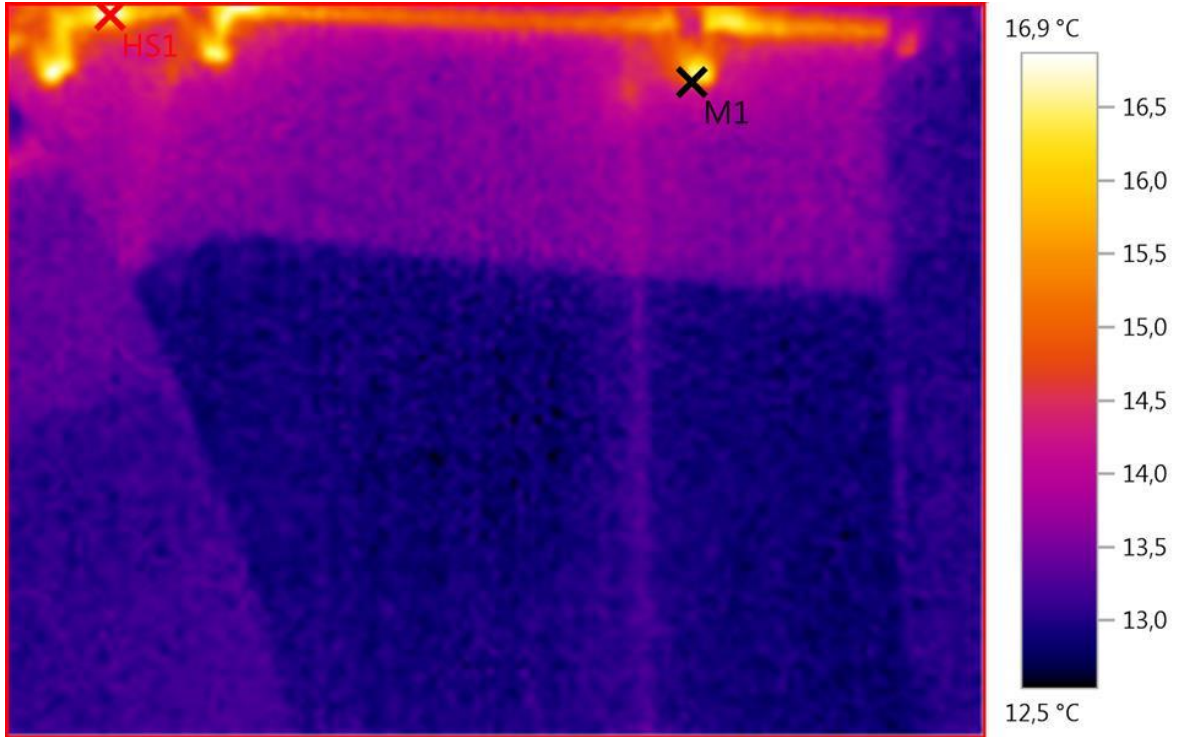
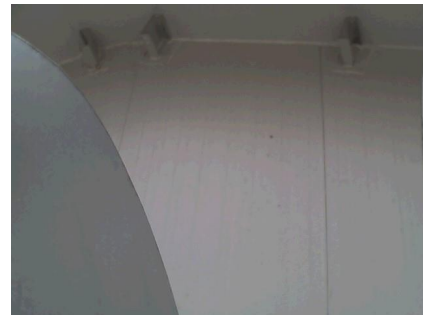
Dosya: IV\_00962.BMT

| Ölçüm nesneleri | Sıcaklık [°C] | Emisiv. | Yans. sic. [°C] | Notlar |
|---|---|---|---|---|
| Ölçme noktası 1 | 15,6 | 0,93 | 21,0 | izolasyon eksik |
| En sıcak nokta 1 | 16,9 | 0,93 | 21,0 | izolasyon eksik |

Kümes güney yönündeki mahyada izolasyon eksikliğinden ısı kaçıkları mevcuttur.
