# Daire- Mesken Isı Kayıp Tespiti

| <b>Görev</b> | Daire içi Termal Görüntüleme ve Bina Dışından Daireyi Termal Görüntüleme | |

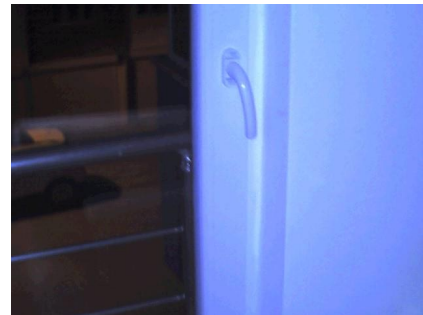
Dosya: IV\_00822.BMT

| Ölçüm nesneleri | Sıcaklık [°C] | Emisiv. | Yans. sic. [°C] | Notlar |
|---|---|---|---|---|
| Ölçme noktası 1 | 23,3 | 0,93 | 21,0 | - |
| En soğuk nokta 1 | 16,8 | 0,93 | 21,0 | - |

Salon ikinci pencerede pimapen tam oturmuyor veya fitilde problem var. İç Duvar Sıcaklığı ( M1) = 23.3 Cam Kenarı (CS1)= 16,8 derece.

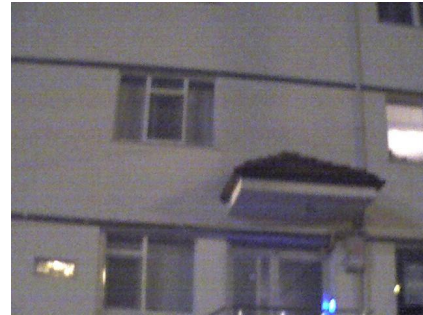
**Dosya:** IV\_00833.BMT

| Ölçüm nesneleri | Sıcaklık [°C] | Emisiv. | Yans. sic. [°C] | Notlar |
|---|---|---|---|---|
| Ölçme noktası 1 | 13,1 | 0,93 | 21,0 | - |
| Ölçme noktası 2 | 6,8 | 0,93 | 21,0 | - |

Bir önceki görüntüde daire içinden almış olduğumuz görüntünün. Bina dışından alınan görüntüsü. İzolasyonlu bölge M2: 6,8 santigrat derece izolasyon sağlam olduğundan iç ısıyı dışarıya kaçırmıyor. M1: 13,1 santigrat derece daire içindeki 23 santigrat derecelik sıcaklığı beton yüzey bina dışına kaçırmaktadır. İzolasyon eksik.

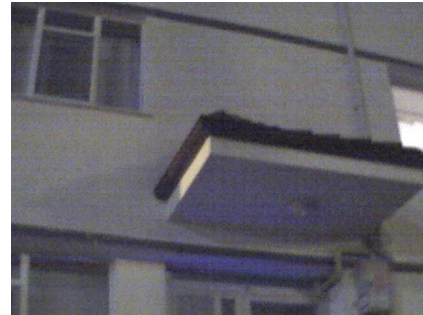
**Dosya:** IV\_00834.BMT

| Ölçüm nesneleri | Sıcaklık [°C] | Emisiv. | Yans. sic. [°C] | Notlar |
|---|---|---|---|---|
| Ölçme noktası 1 | 13,2 | 0,93 | 21,0 | - |
| Ölçme noktası 2 | 13,3 | 0,93 | 21,0 | - |
| Ölçme noktası 3 | 7,2 | 0,93 | 21,0 | - |

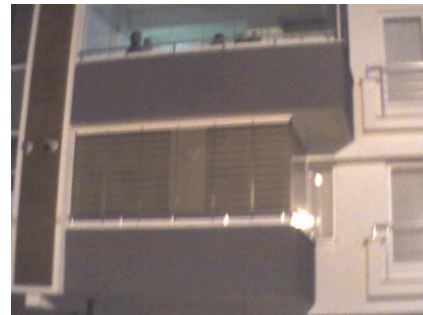
Dosya: IV\_00841.BMT

| Ölçüm nesneleri | Sıcaklık [°C] | Emisiv. | Yans. sic. [°C] | Notlar |
|---|---|---|---|---|
| Ölçme noktası 1 | 8,9 | 0,93 | 21,0 | - |
| En sıcak nokta 1 | 17,3 | 0,93 | 21,0 | - |

Balkon çıkıntı bölgesinde izolasyon olmadığından daire içindeki sıcaklık HS1: bölgesinden dışarıya ısı kaybı oluşturmaktadır.

İç ısı 23 santigrat derece

M1: izolasyonlu bölge : 8,9 derece

HS1 İzolasyonsuz bölge 17,3 santigrat derece
