## İzolasyon Önce ve Sonra Sonrası Kümes Dış Ölçüm

| <b>Firma</b> | Deep Teknik | <b>İş emrini veren</b> | Hüseyin NAMDAR |

| <b>Görev</b> | Kümes Dış Ölçüm | | | | |

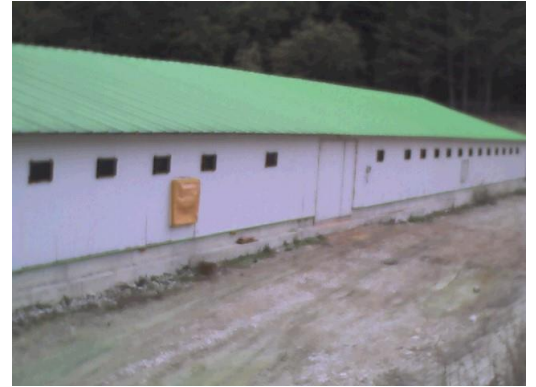
| <b>Dosya:</b> | IV_00951.BMT | | |

| <b>Notlar:</b> | P-1: Boylamsal alınmış bu grafikte çatı ısı iletkenliği düşük olduğundan sıcaklık 13 derece civarındadır. Çatı panel birleşim bölgesinde 15 derecelere kadar yükselmiş bir ısı transferi var. Panel duvar boyunca sıcaklık 13 derecelerde devam etmiştir. Temal bölgesinde izolasyon olmadığından ısı transferi ciddi oranda artmış. 18,5 derecelere kadar yükselmiştir. |

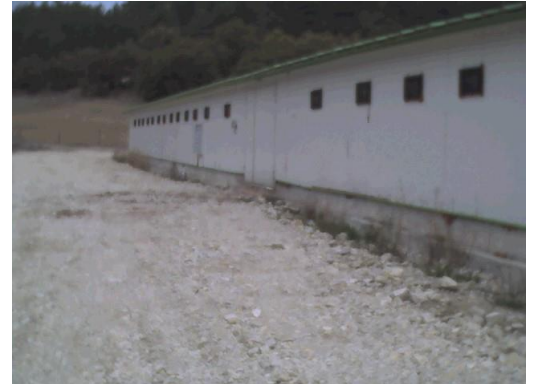
Resim verileri: Tarih: 16.10.2017  
Saah: 16:19:17  
Dosya: IV\_00957.BMT

Minimum: 13,3 °C Maksimum: 18,8 °C Ortalama: 14,3 °C

P-1 : Boylamsal alınmış bu grafikte; Kaçak panel çatı arasındaki kaçak 16 santigrat derece civarında olup, panel bölgesi istikrarlı bir şekilde 13,5 santigrat derecelerde devam etmiştir. Temel izolasyonunun olmadığından ısı kaçağı temel gölgesinde 18,5 derecelere kadar çıkmıştır.

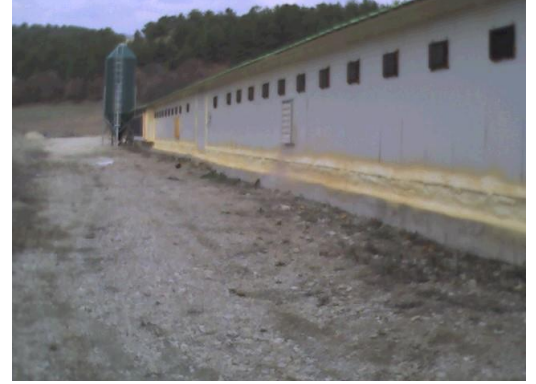
Resim verileri: Tarih: 19.11.2017  
Saat: 14:20:51  
Dosya: IV\_00986.BMT

P:1 TEMEL KÖPÜK İZOLASYON : Kümes boyunca alınan temel izolasyon grafiğinde görüldüğü üzere maksimum sıcaklık farkı 1,8 santigrat derece olup dengeli bir izolasyon yapıldığı gözlemlenmiştir.  
P:2 : PANEL DUVAR: Kümes boyunca alınan termal görüntüde grafikteki sıcaklık farklılıkları gözlemlenmiştir. Maksimum sıcaklık farkı 1,2 santigrat derece olup o bölgede pimapen çevresinden kaynaklıdır.  
P:3 : ÇATI - TEMEL ARASI: Boylamsal alınan grafikte izolasyon hataları tamamen kapatıldığı gözlemlenmektedir.

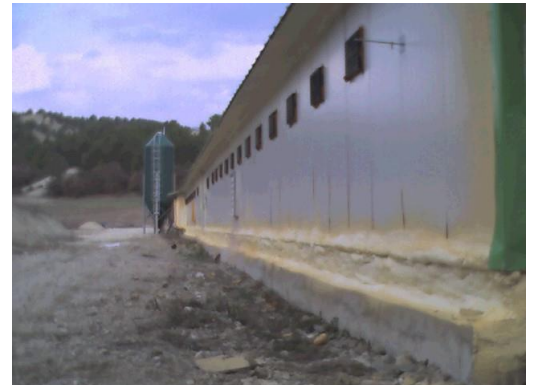
Resim verileri: Tarih: 19.11.2017  
Saat: 14:20:43  
Dosya: IV\_00985.BMT

Kümes Kuzey bölgesindeki tüm kaçaklar izole edilmiş olup, izolasyonda herhangi bir hata

görünmemektedir.

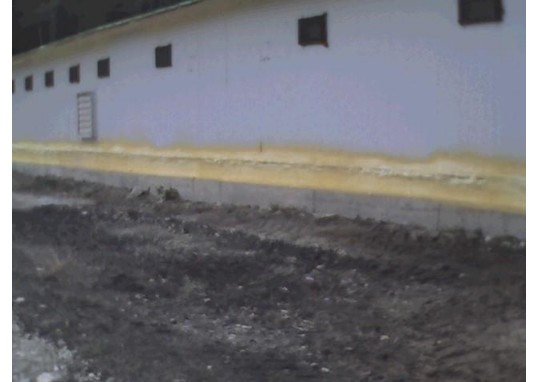
| Dosya: | IV_00977.BMT | | |

| Ölçüm nesneleri | Sıcaklık [°C] | Emisiv. | Yans. sic. [°C] | Notlar |
|---|---|---|---|---|
| Ölçme noktası 1 | 16,0 | 0,93 | 21,0 | - |
| Ölçme noktası 2 | 12,6 | 0,93 | 21,0 | - |

**Notlar:** Temel beton izolasyonu yarım yapıldığından ısı kaçağı tam olarak önlenememiştir. İzolasyon olan bölge ile olmayan bölge arasında 3,4 santigrat derecelik ısı farkı gözlemlenmiştir.

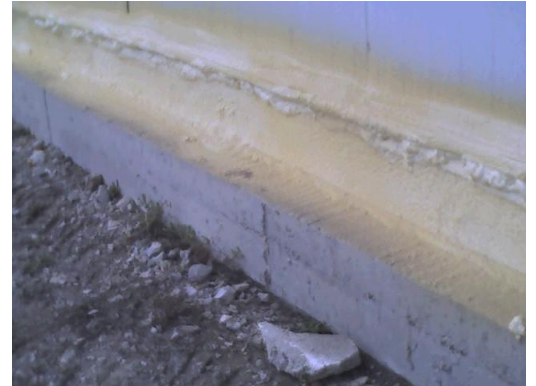
Resim verileri: Tarih: 19.11.2017  
 Saat: 14:18:28  
 Dosya: IV\_00978.BMT

| Ölçüm nesneleri | Sıcaklık [°C] | Emisiv. | Yans. sic. [°C] | Notlar |
|---|---|---|---|---|
| Ölçme noktası 1 | 13,0 | 0,93 | 21,0 | - |
| Ölçme noktası 2 | 11,9 | 0,93 | 21,0 | - |
| En sıcak nokta 1 | 17,2 | 0,93 | 21,0 | - |

Notlar: İzolasyon olan belge ile olmayan bölge arasındaki sıcaklık farkı 5.1 santigrat derecedir.

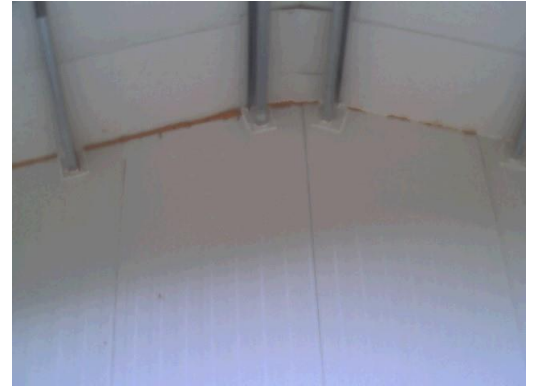
Resim verileri: Tarih: 16.10.2017  
Saat: 16:11:44  
Dosya: IV\_00938.BMT

Notlar: Çatı mahya arasındaki ısı kaçakları izolasyon ile kapatılmıştır.

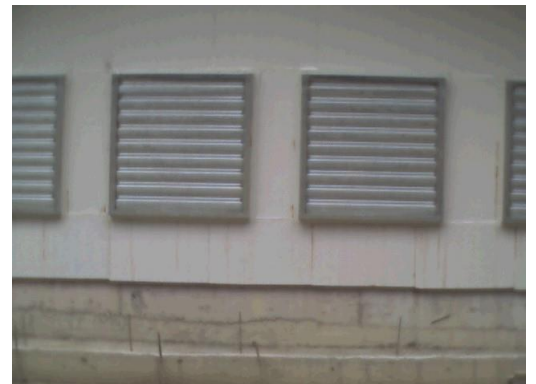
Resim verileri: Tarih: 16.10.2017  
Saat: 16:11:24  
Dosya: IV\_00937.BMT

Minimum: 13,3 °C Maksimum: 17,7 °C Ortalama: 15,5 °C

P-1: Kümes batı bölgesinde temel izolasyon eksikliğinden kaynaklı ısı kayıp tespiti.

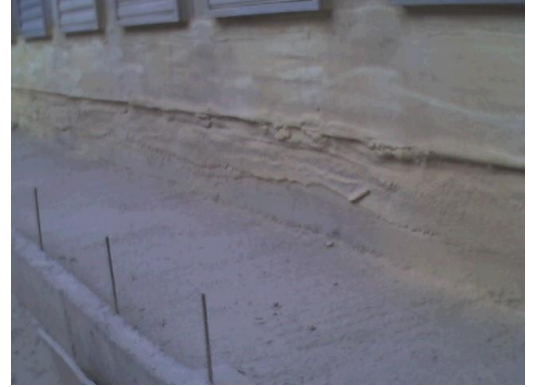
Resim verileri: Tarih: 19.11.2017  
Saat: 14:19:43  
Dosya: IV\_00981.BMT

Minimum: 15,1 °C Maksimum: 17,0 °C Ortalama: 15,9 °C

P:1 : Kümes batı bölümündeki havalandırma altındaki temel izolasyonu eksik ve düzensiz yapılmıştır.

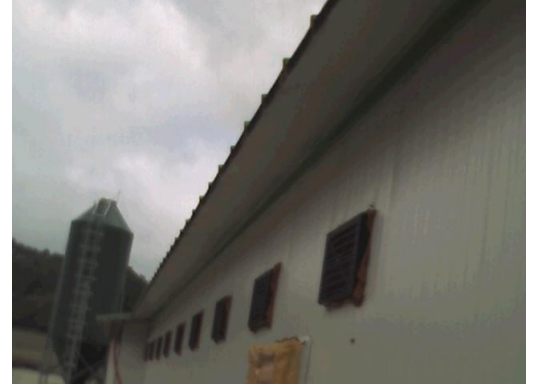
Resim verileri: Tarih: 16.10.2017  
Saat: 16:16:03  
Dosya: IV\_00946.BMT

Minimum: 13,5 °C Maksimum: 19,1 °C Ortalama: 15,2 °C
